**PEKERJAAN**  
**PEMELIHARAAN GEDUNG FAKULTAS SENI RUPA DAN DESAIN**  
**ISI YOGYAKARTA**  
**LOKASI :**

Jl. Parangtritis Km. 6,5, Glondong, Panggungharjo, Kec. Sewon, Kabupaten Bantul, Daerah  
Istimewa Yogyakarta 55188

**DAFTAR GAMBAR**

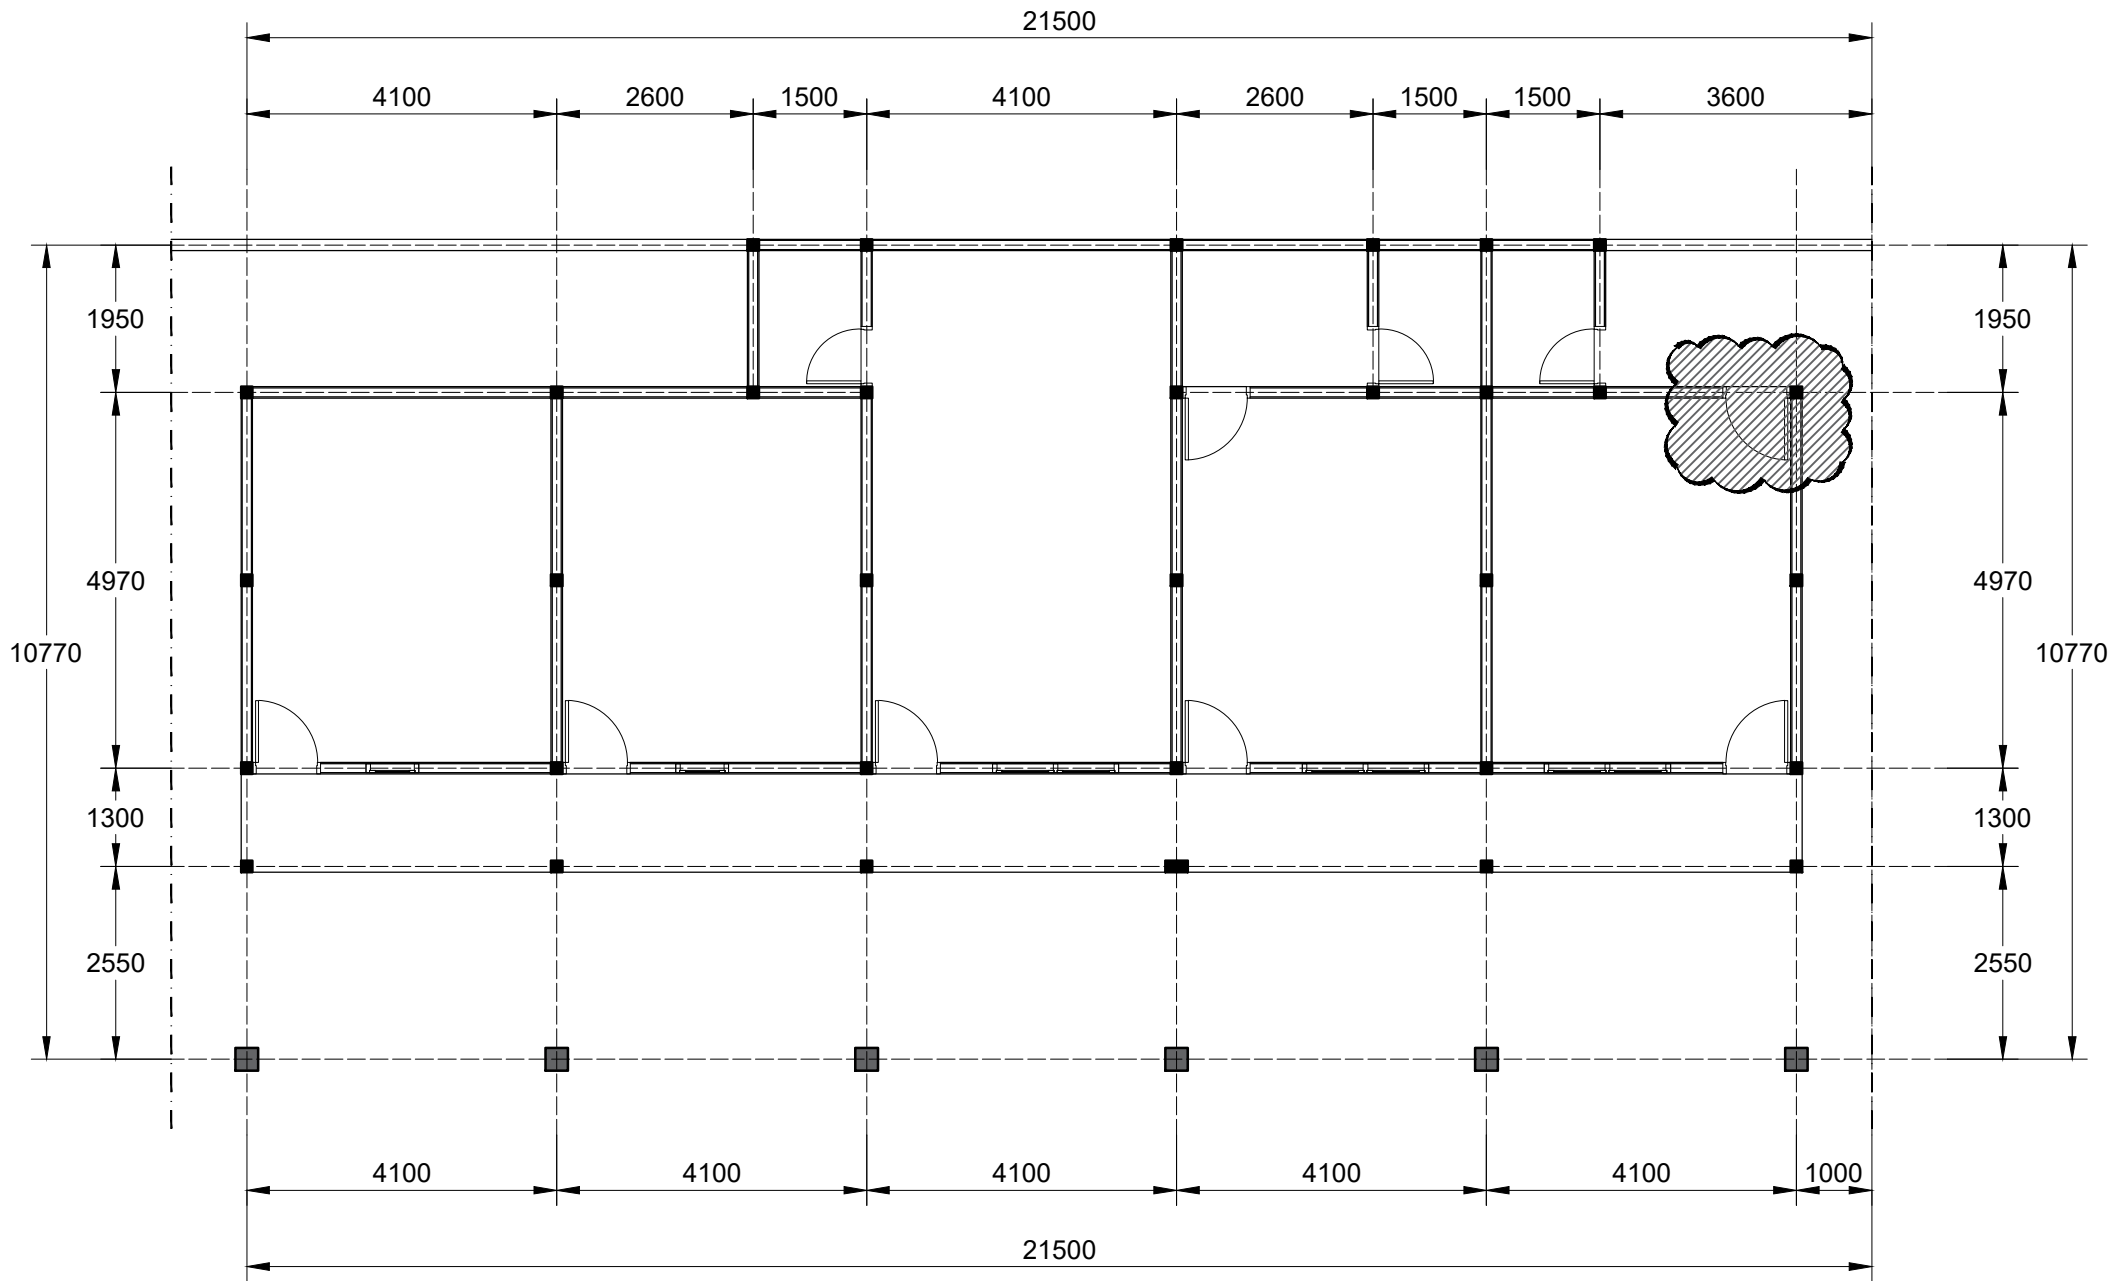
**DENAH PENUTUPAN PINTU**  
SKALA 1 : 100

**DETAIL PARTISI**  
SKALA 1 : 50

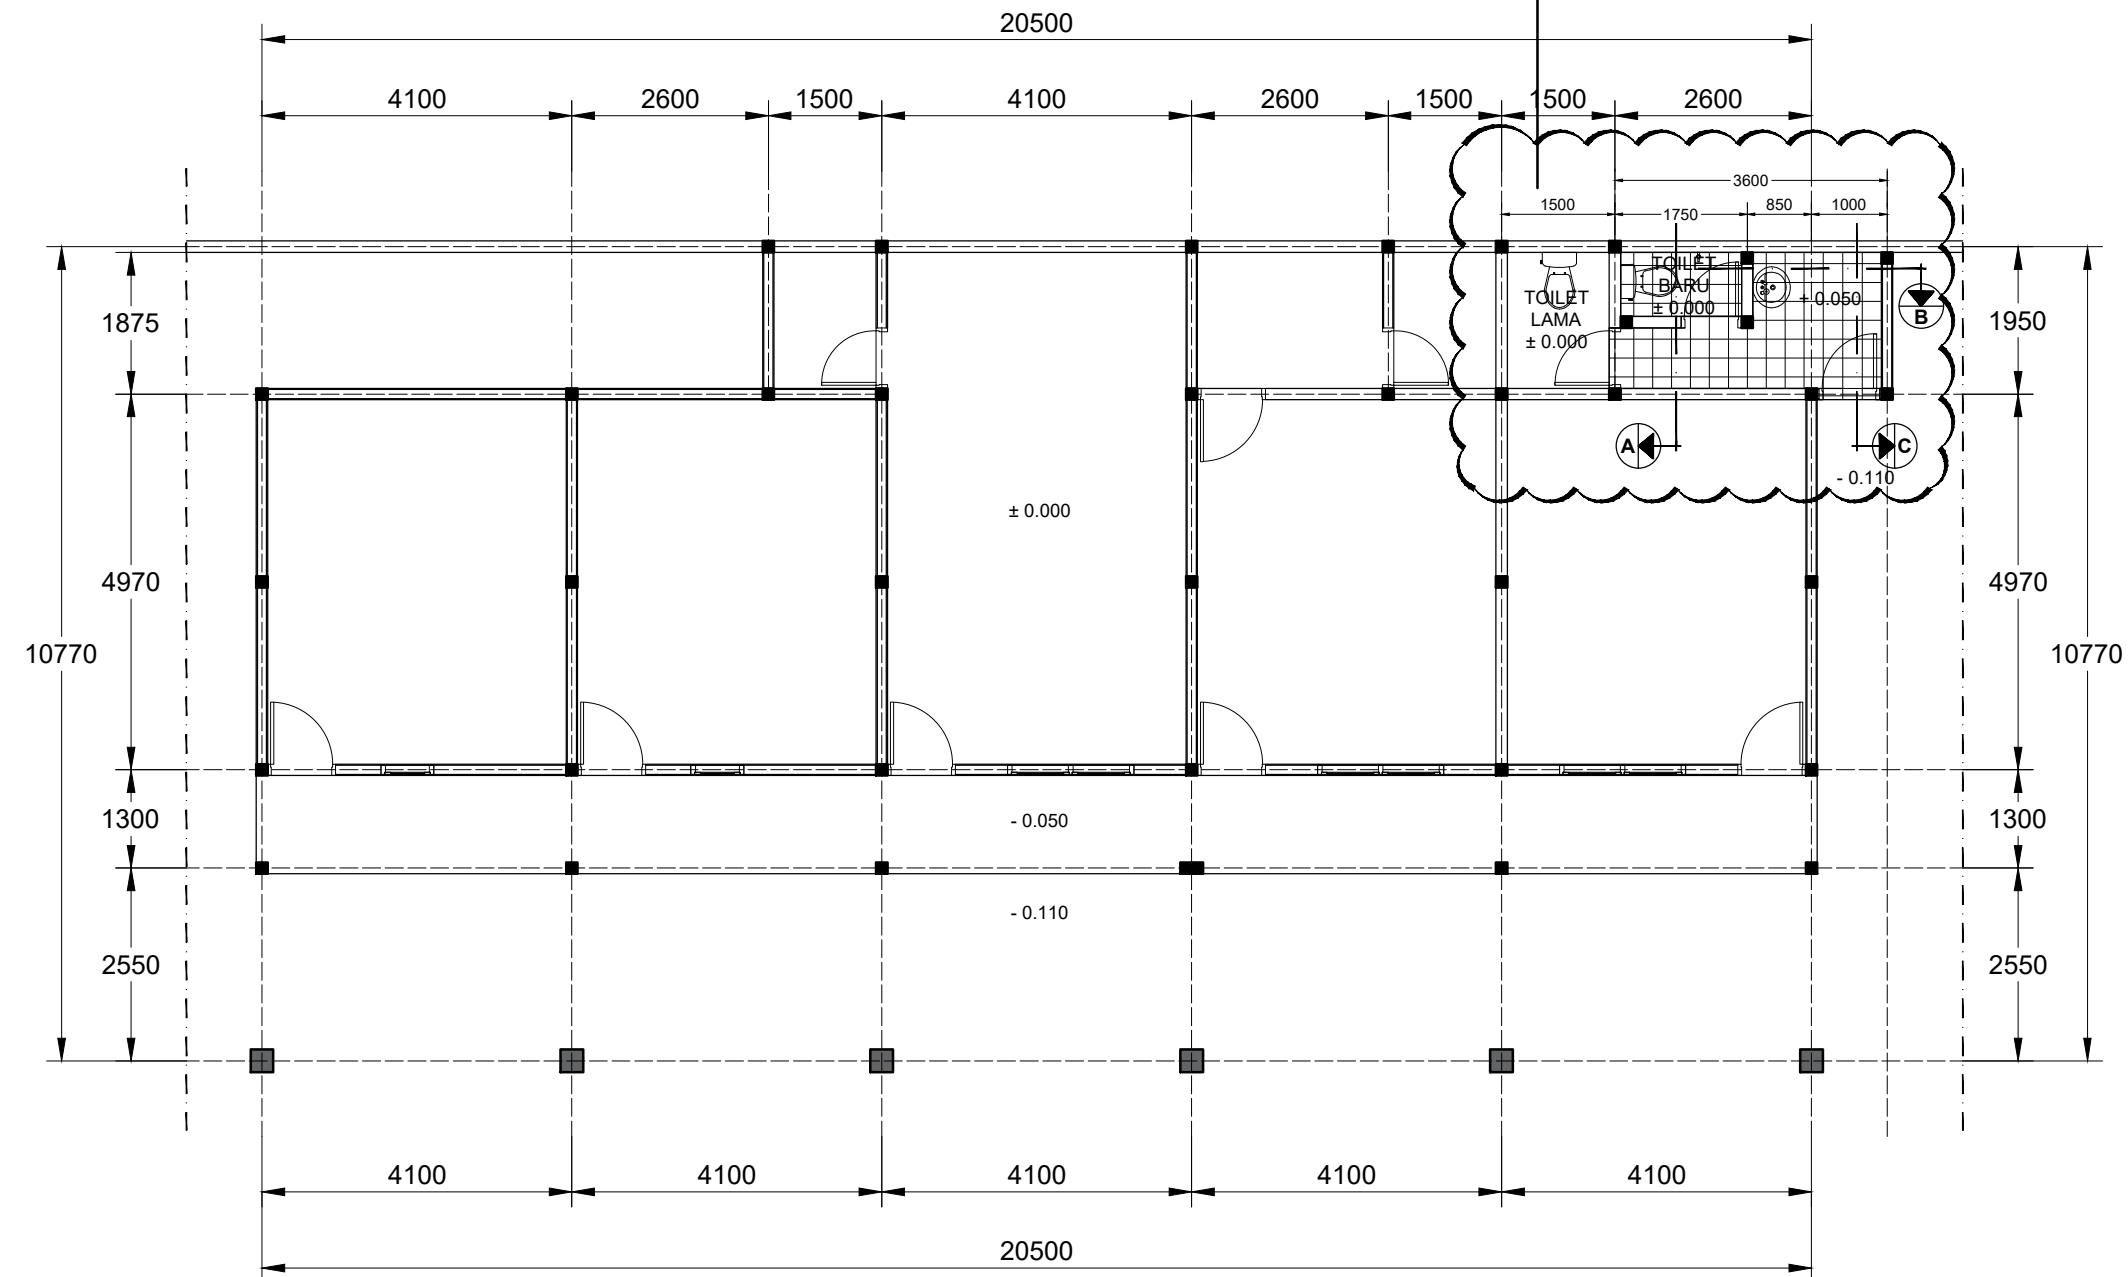
**DENAH TOILET BARU**  
SKALA 1 : 100

➤ **SCOPE PEKERJAAN :**

- Pembersihan toilet lama
- Pengecatan toilet lama
- Pembuatan toilet baru
- Kloset dan wastafel baru
- Pemasangan keramik lantai & dinding baru toilet
- Pemasangan keramik dinding baru toilet wastafel
- Pintu aluminium baru
- Pemasangan Plafon kalsiboard 4 mm rangka Holow 40x40 mm

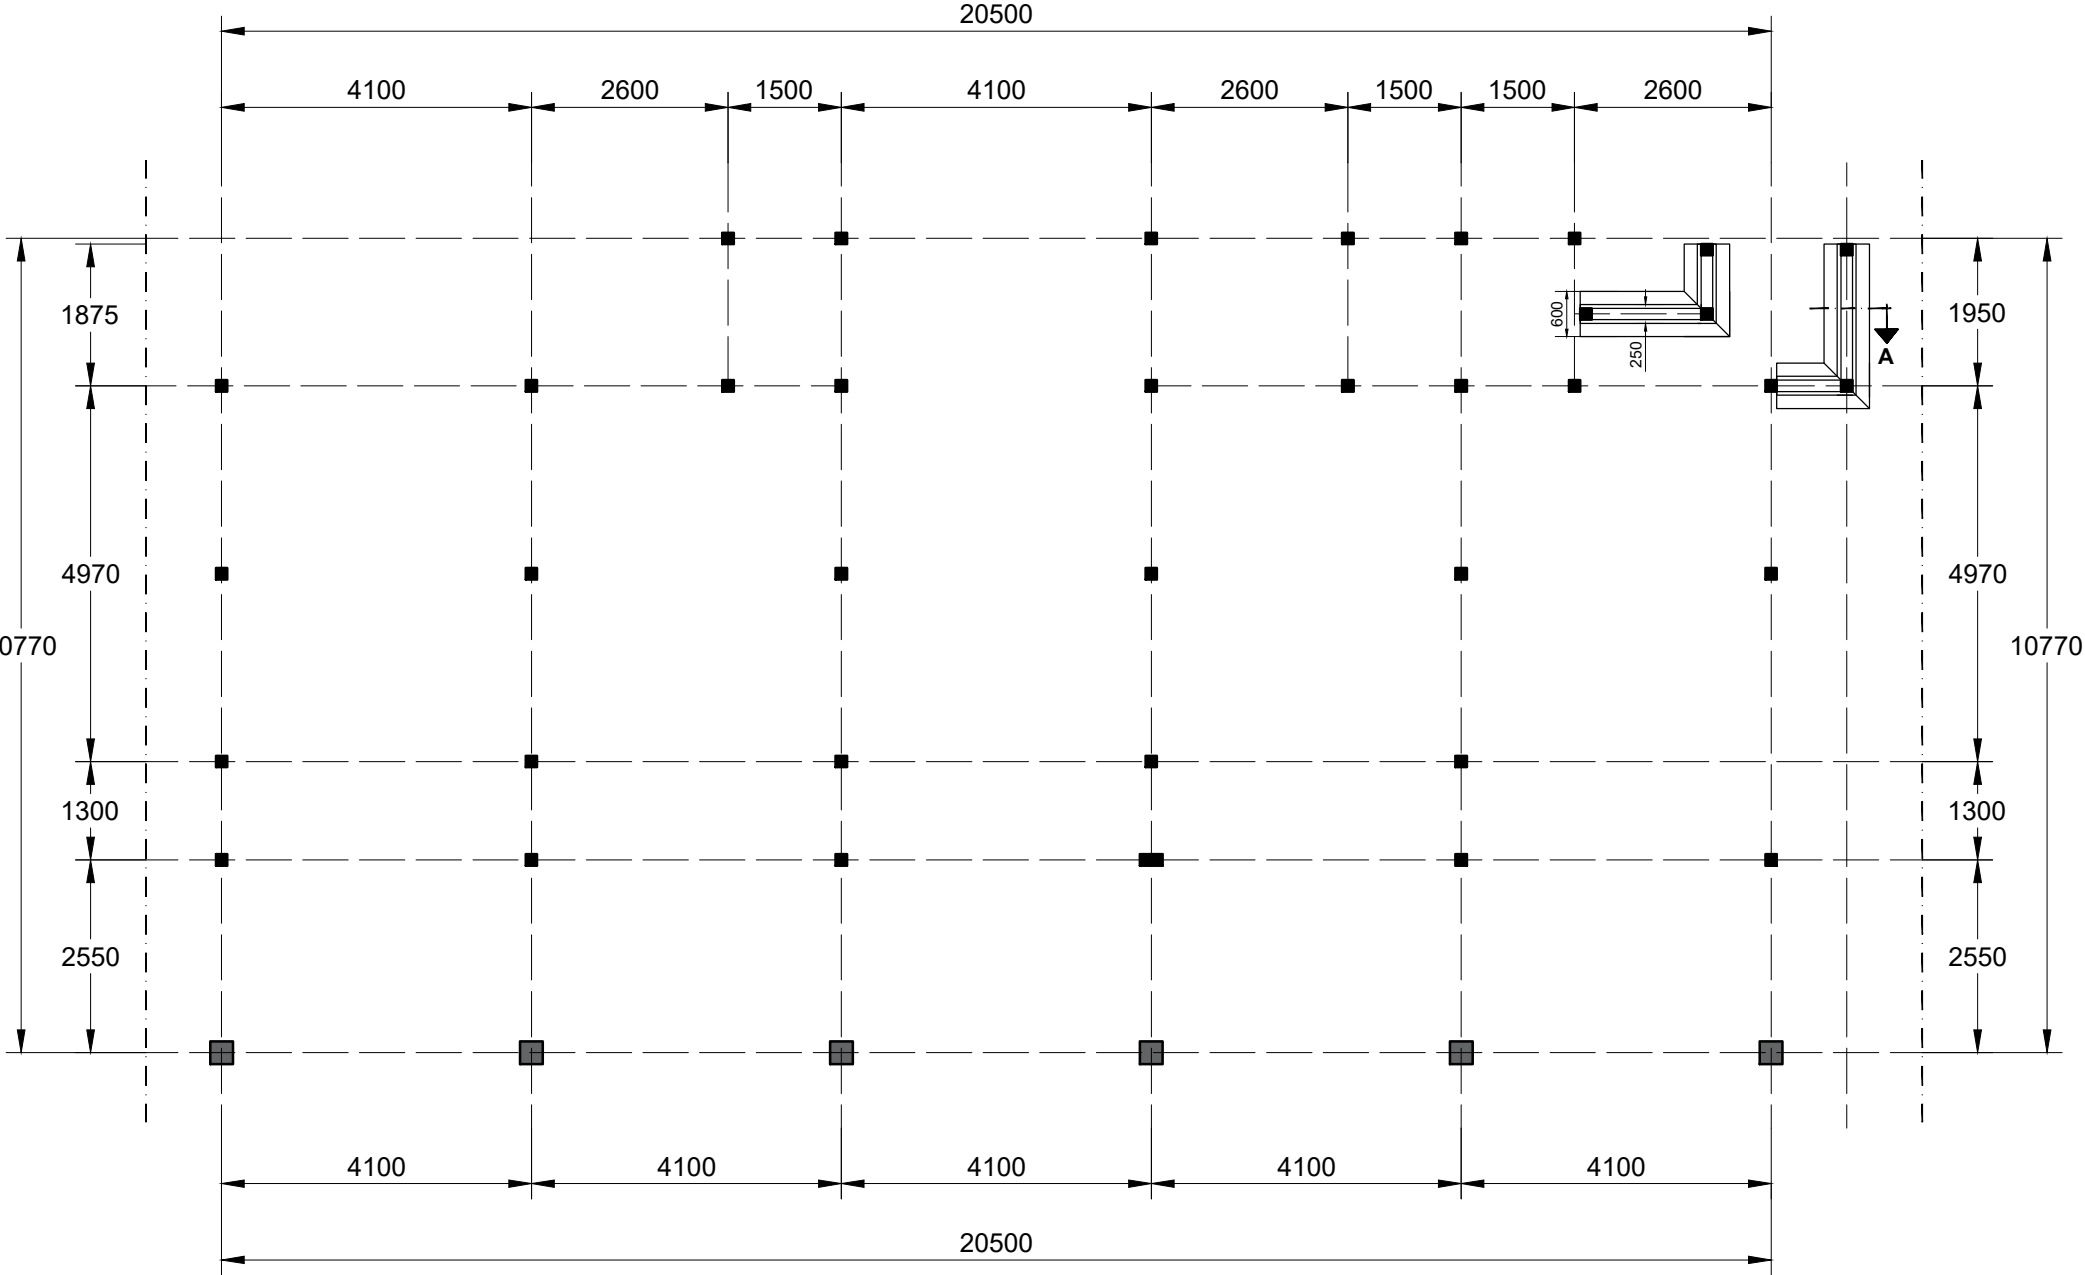
**DENAH PONDASI BATU KALI**  
SKALA 1 : 100

**POTONGAN A**  
Skala 1 : 25

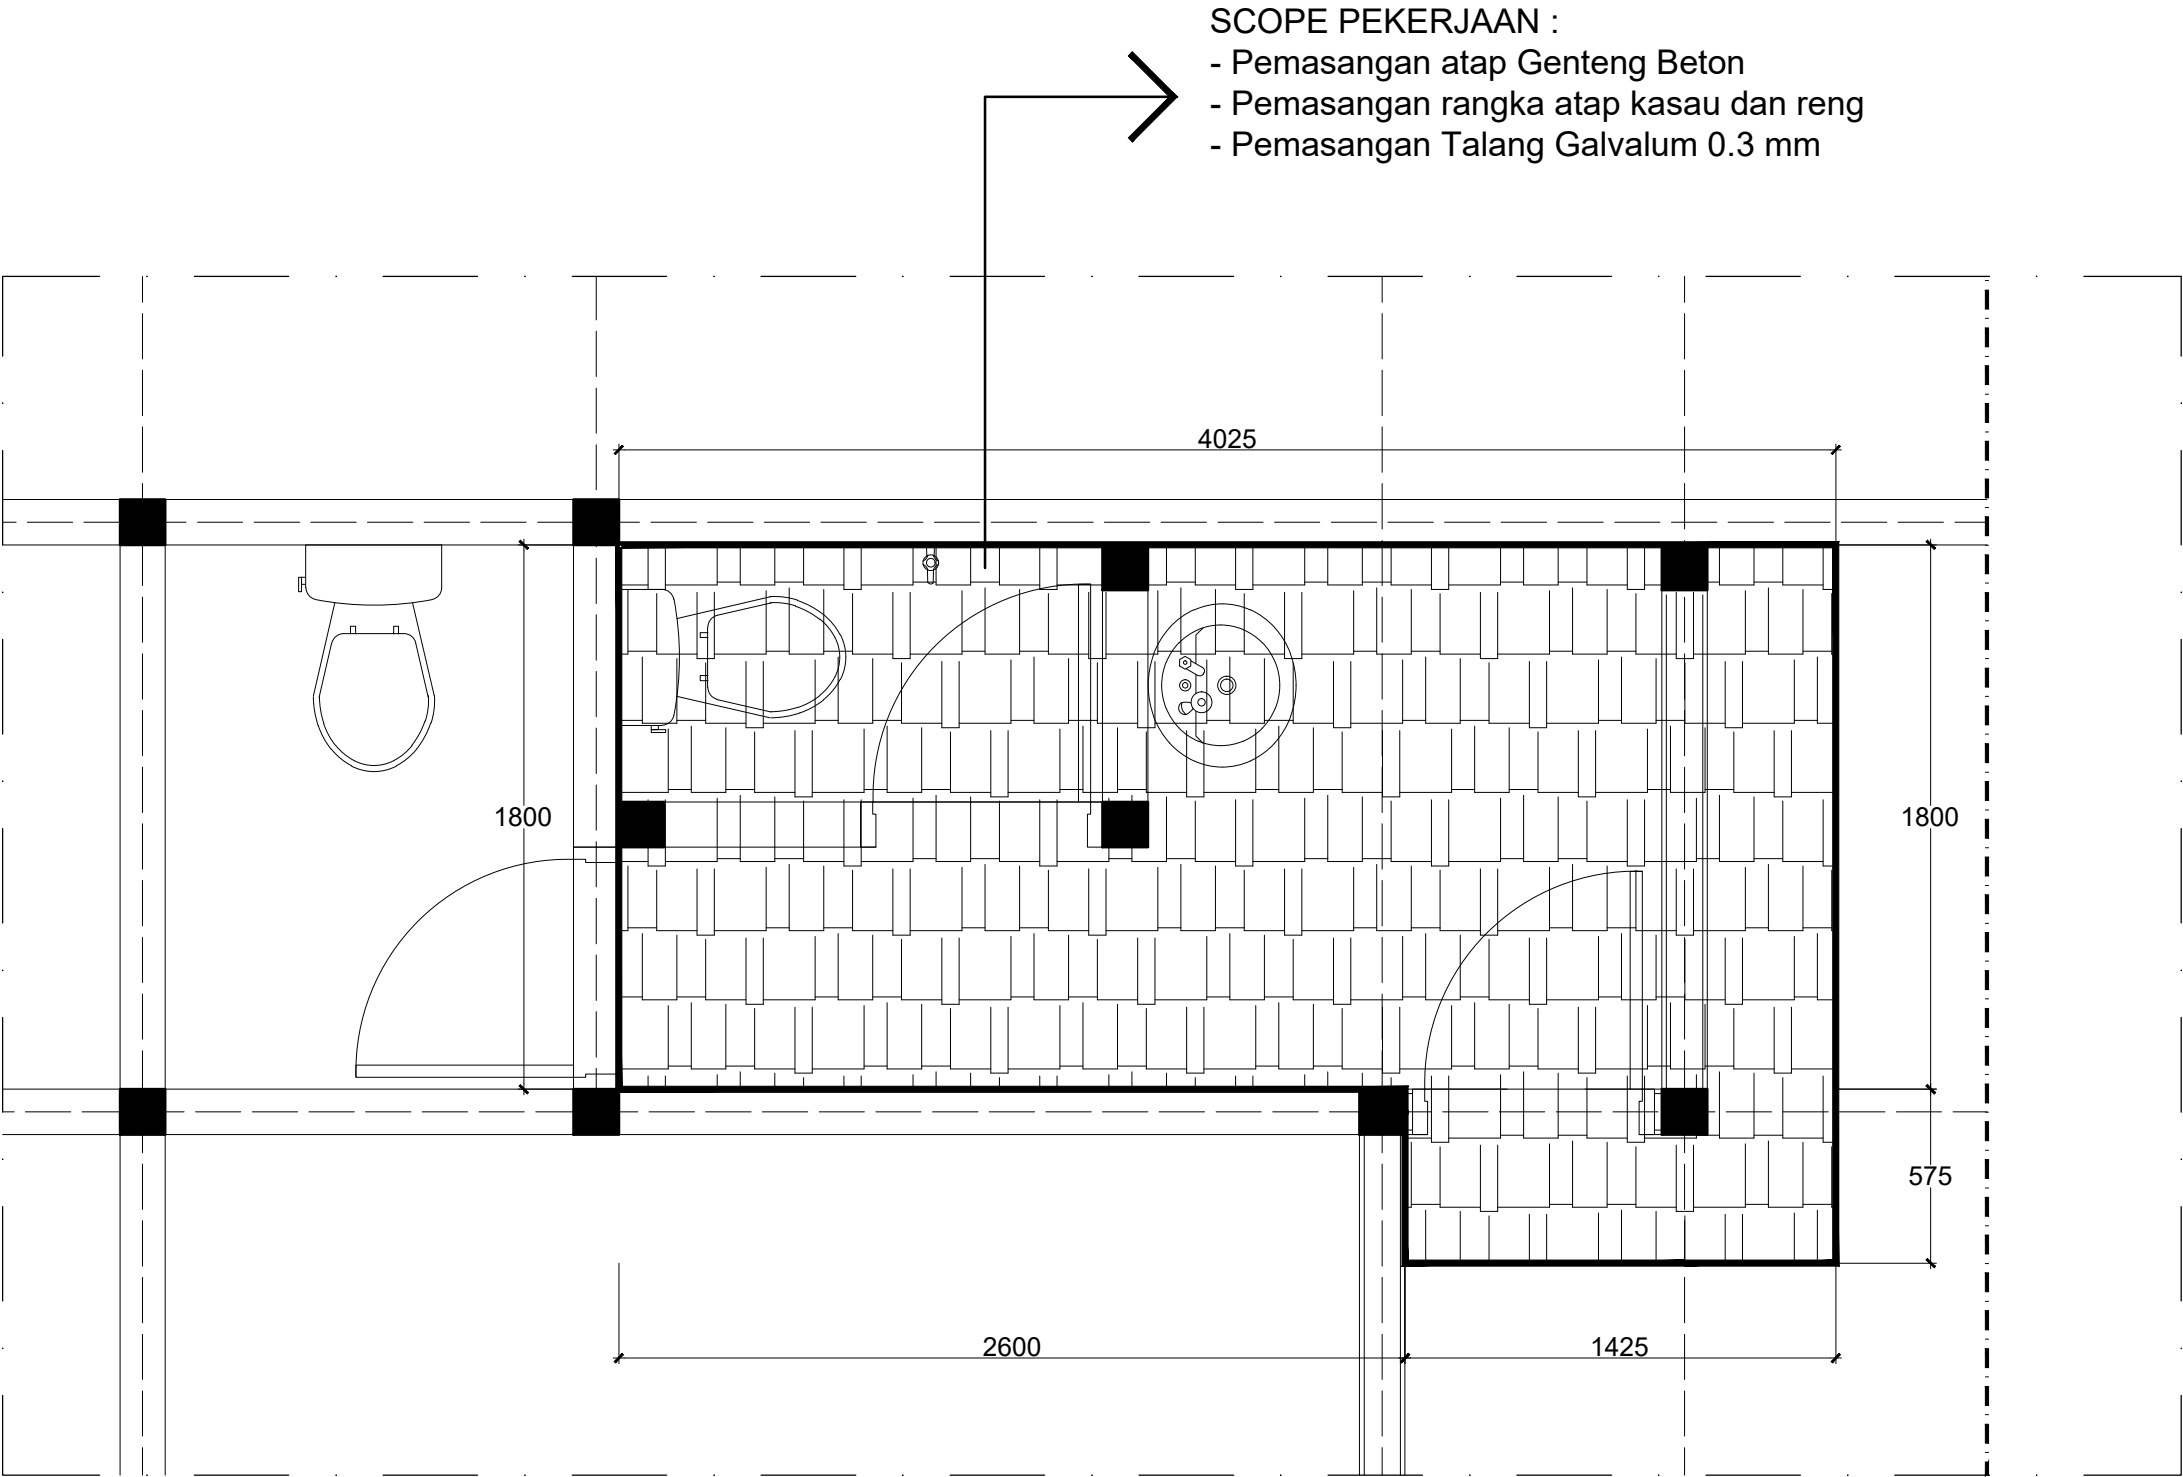
**DENAH ATAP BARU**  
SKALA 1 : 25

- SCOPE PEKERJAAN :
- Pemasangan atap Genteng Beton
  - Pemasangan rangka atap kasau dan reng
  - Pemasangan Talang Galvalum 0.3 mm

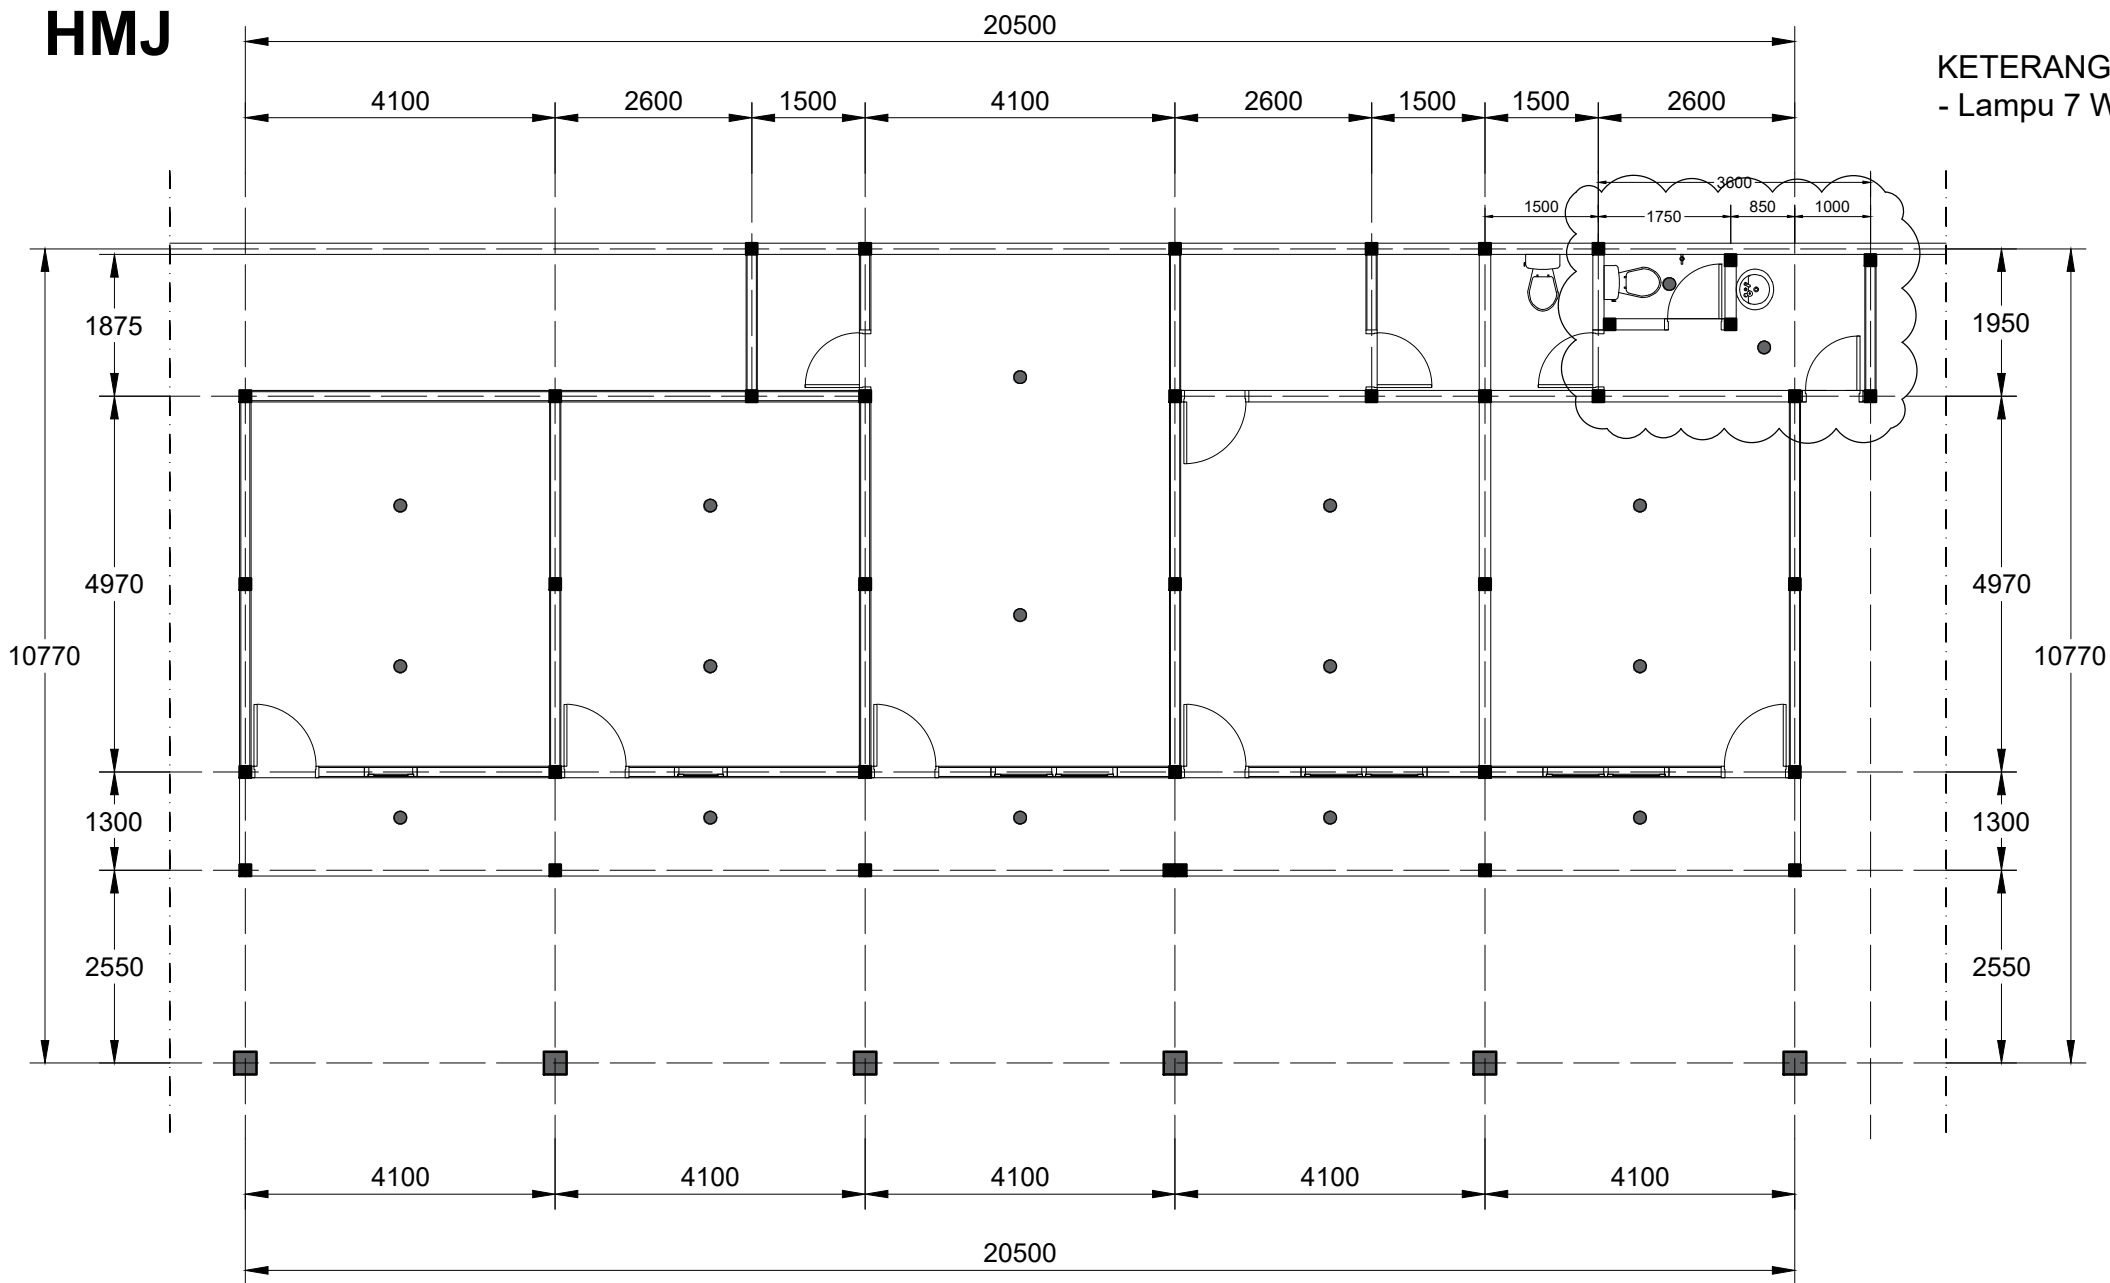
KETERANGAN :  
- Lampu 7 Watt hanya untuk Toilet baru

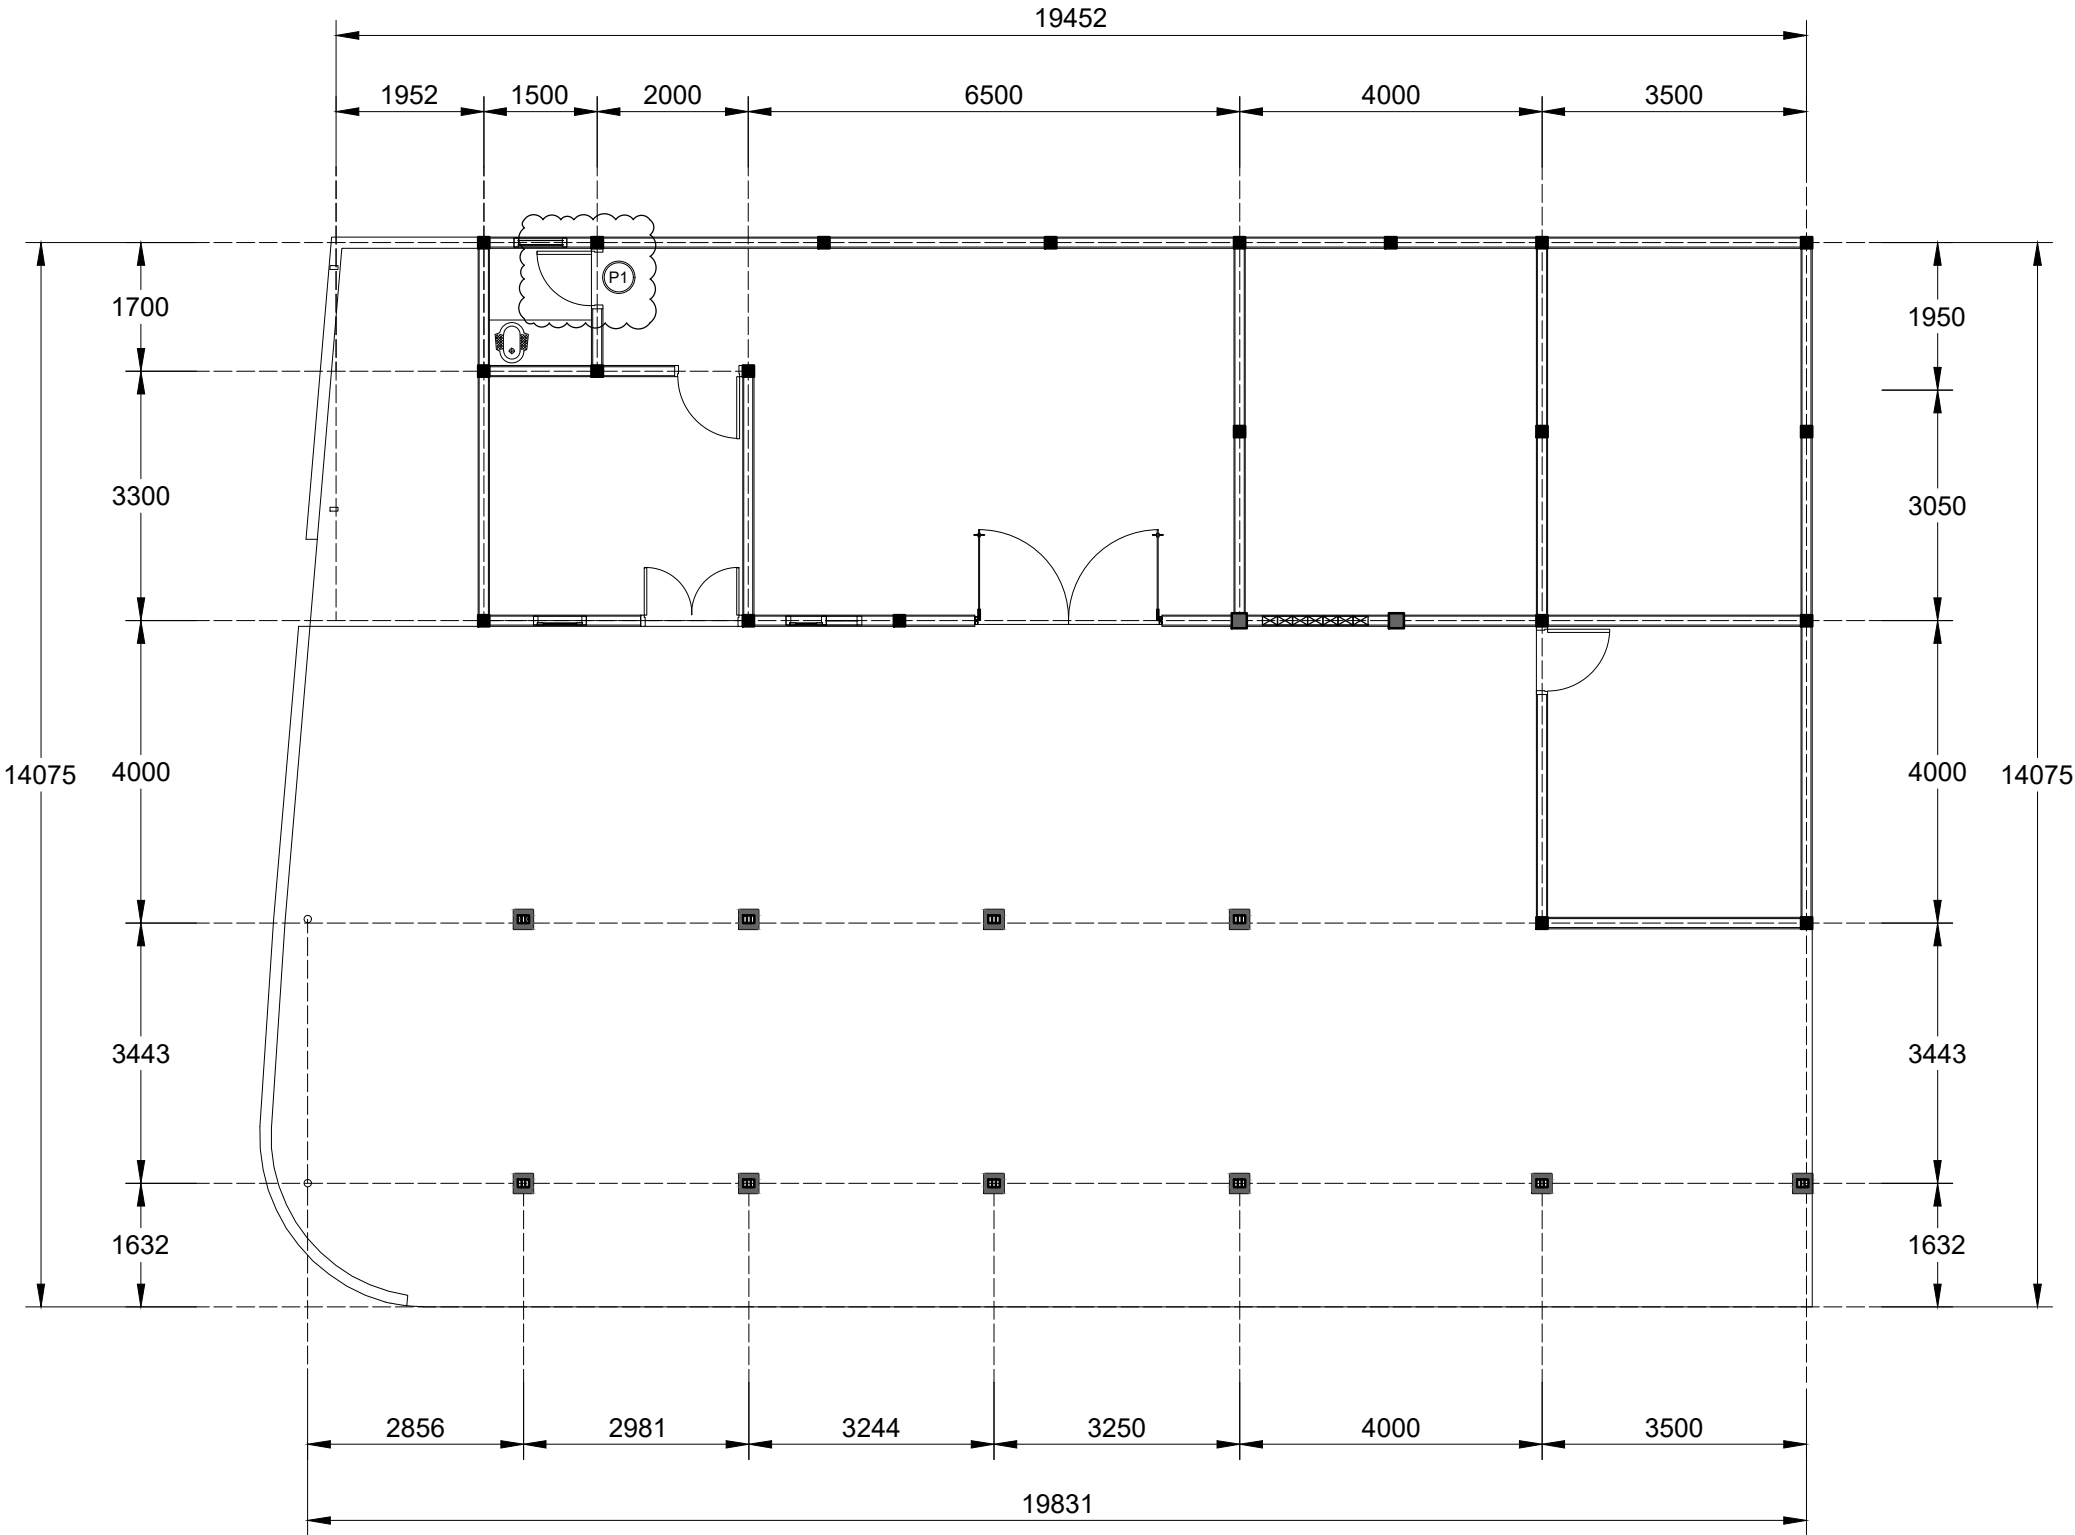
**DENAH PEMBONGKARAN PINTU**  
SKALA 1 : 100

SCOPE PEKERJAAN :  
- Pembongkaran Pintu Existing  
- Pemindahan Pintu Existing

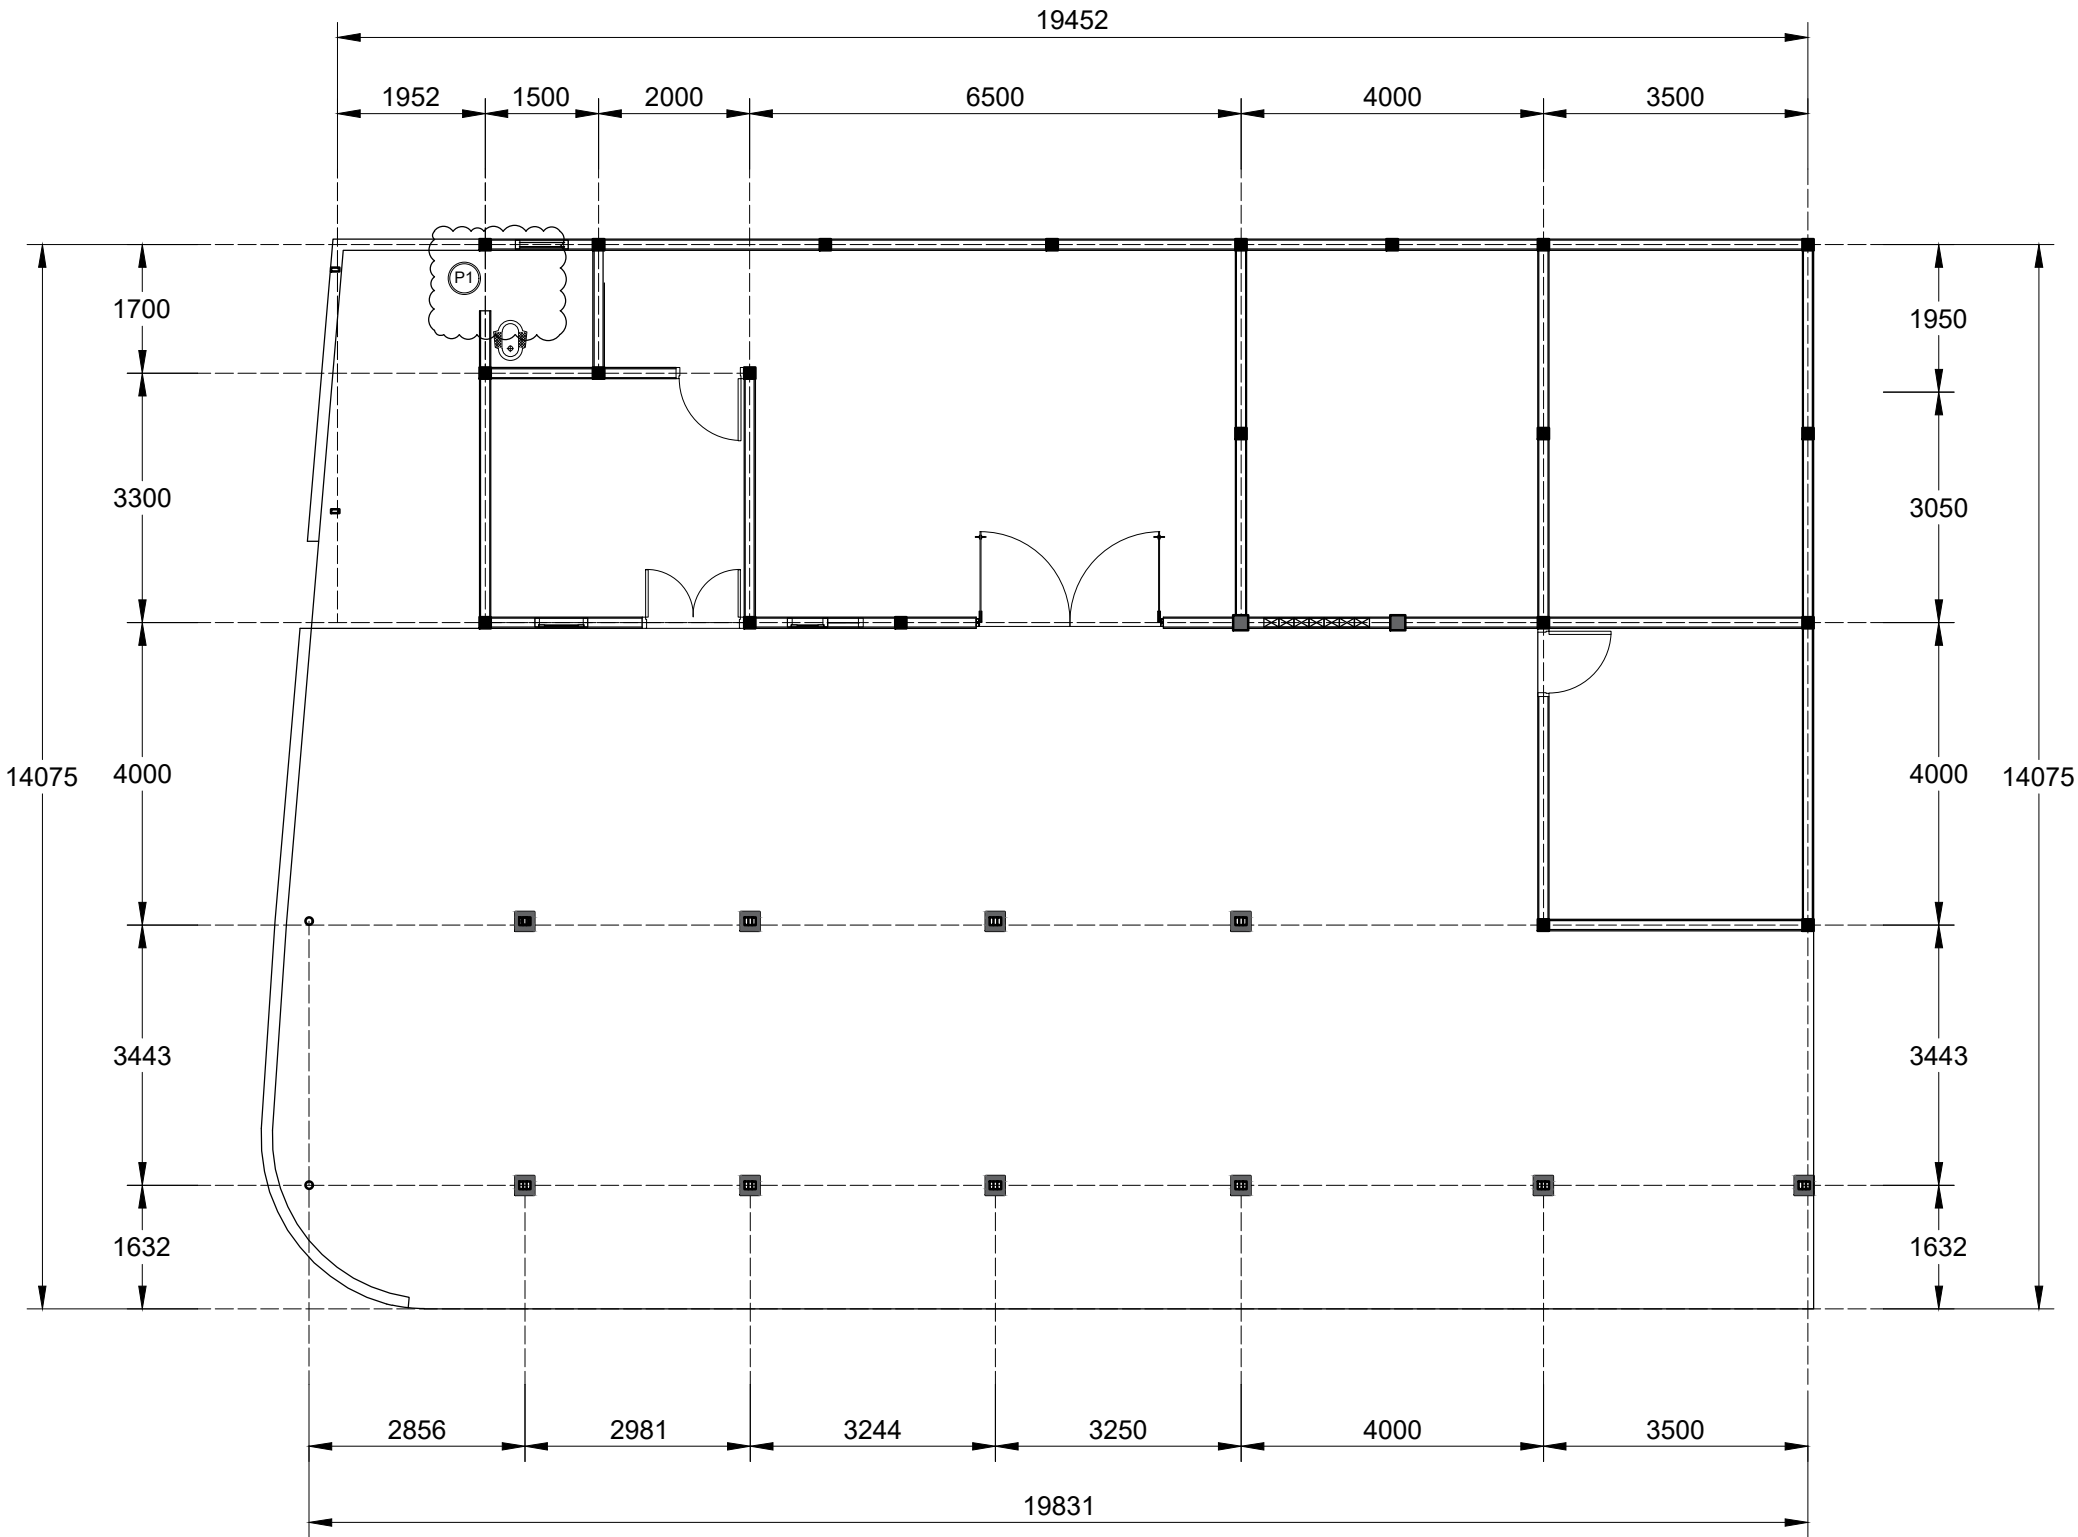
DENAH PEMBONGKARAN DINDING  
SKALA 1 : 100

- SCOPE PEKERJAAN :
- Pembongkaran Dinding Untuk Pintu Existing
  - Penutupan Lubang Pintu Existing

DETAIL PEMBONGKARAN DINDING  
SKALA 1 : 25
