**PEKERJAAN**  
**PEMELIHARAAN GEDUNG FAKULTAS SENI RUPA DAN DESAIN**  
**ISI YOGYAKARTA**  
**LOKASI :**

Jl. Parangtritis Km. 6,5, Glondong, Panggungharjo, Kec. Sewon, Kabupaten Bantul, Daerah  
Istimewa Yogyakarta 55188

**DAFTAR GAMBAR**

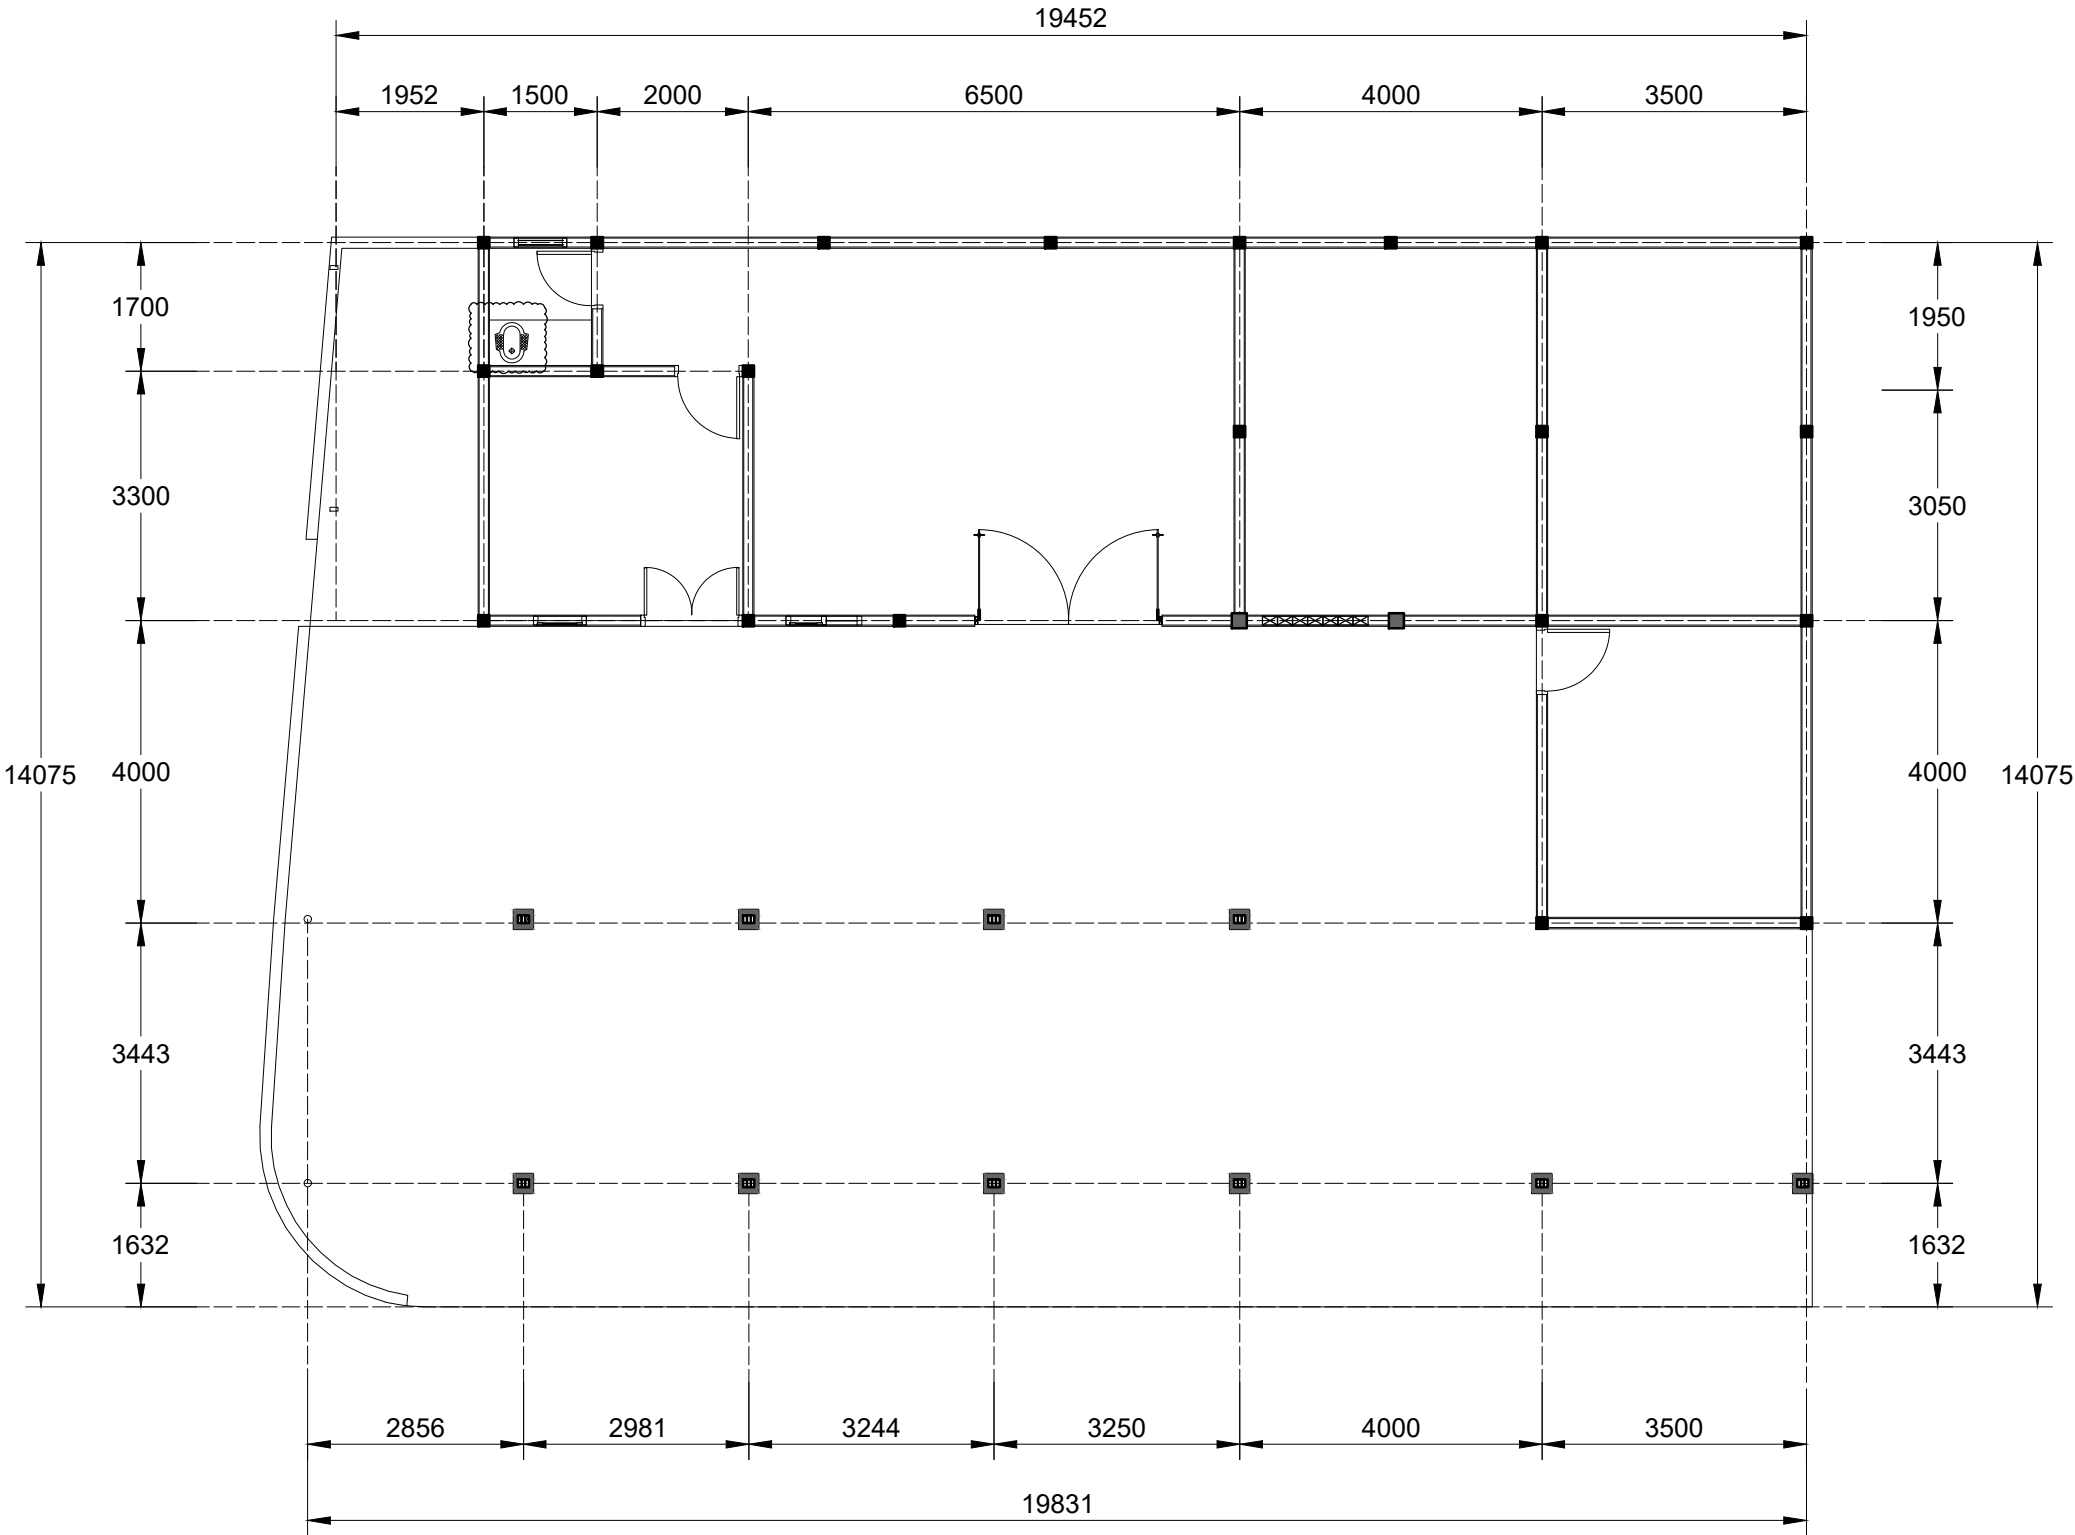
**DENAH PEMBONGKARAN TOILET EXISTING**  
SKALA 1 : 100

SCOPE PEKERJAAN :  
- Pembongkaran Toilet Jongkok

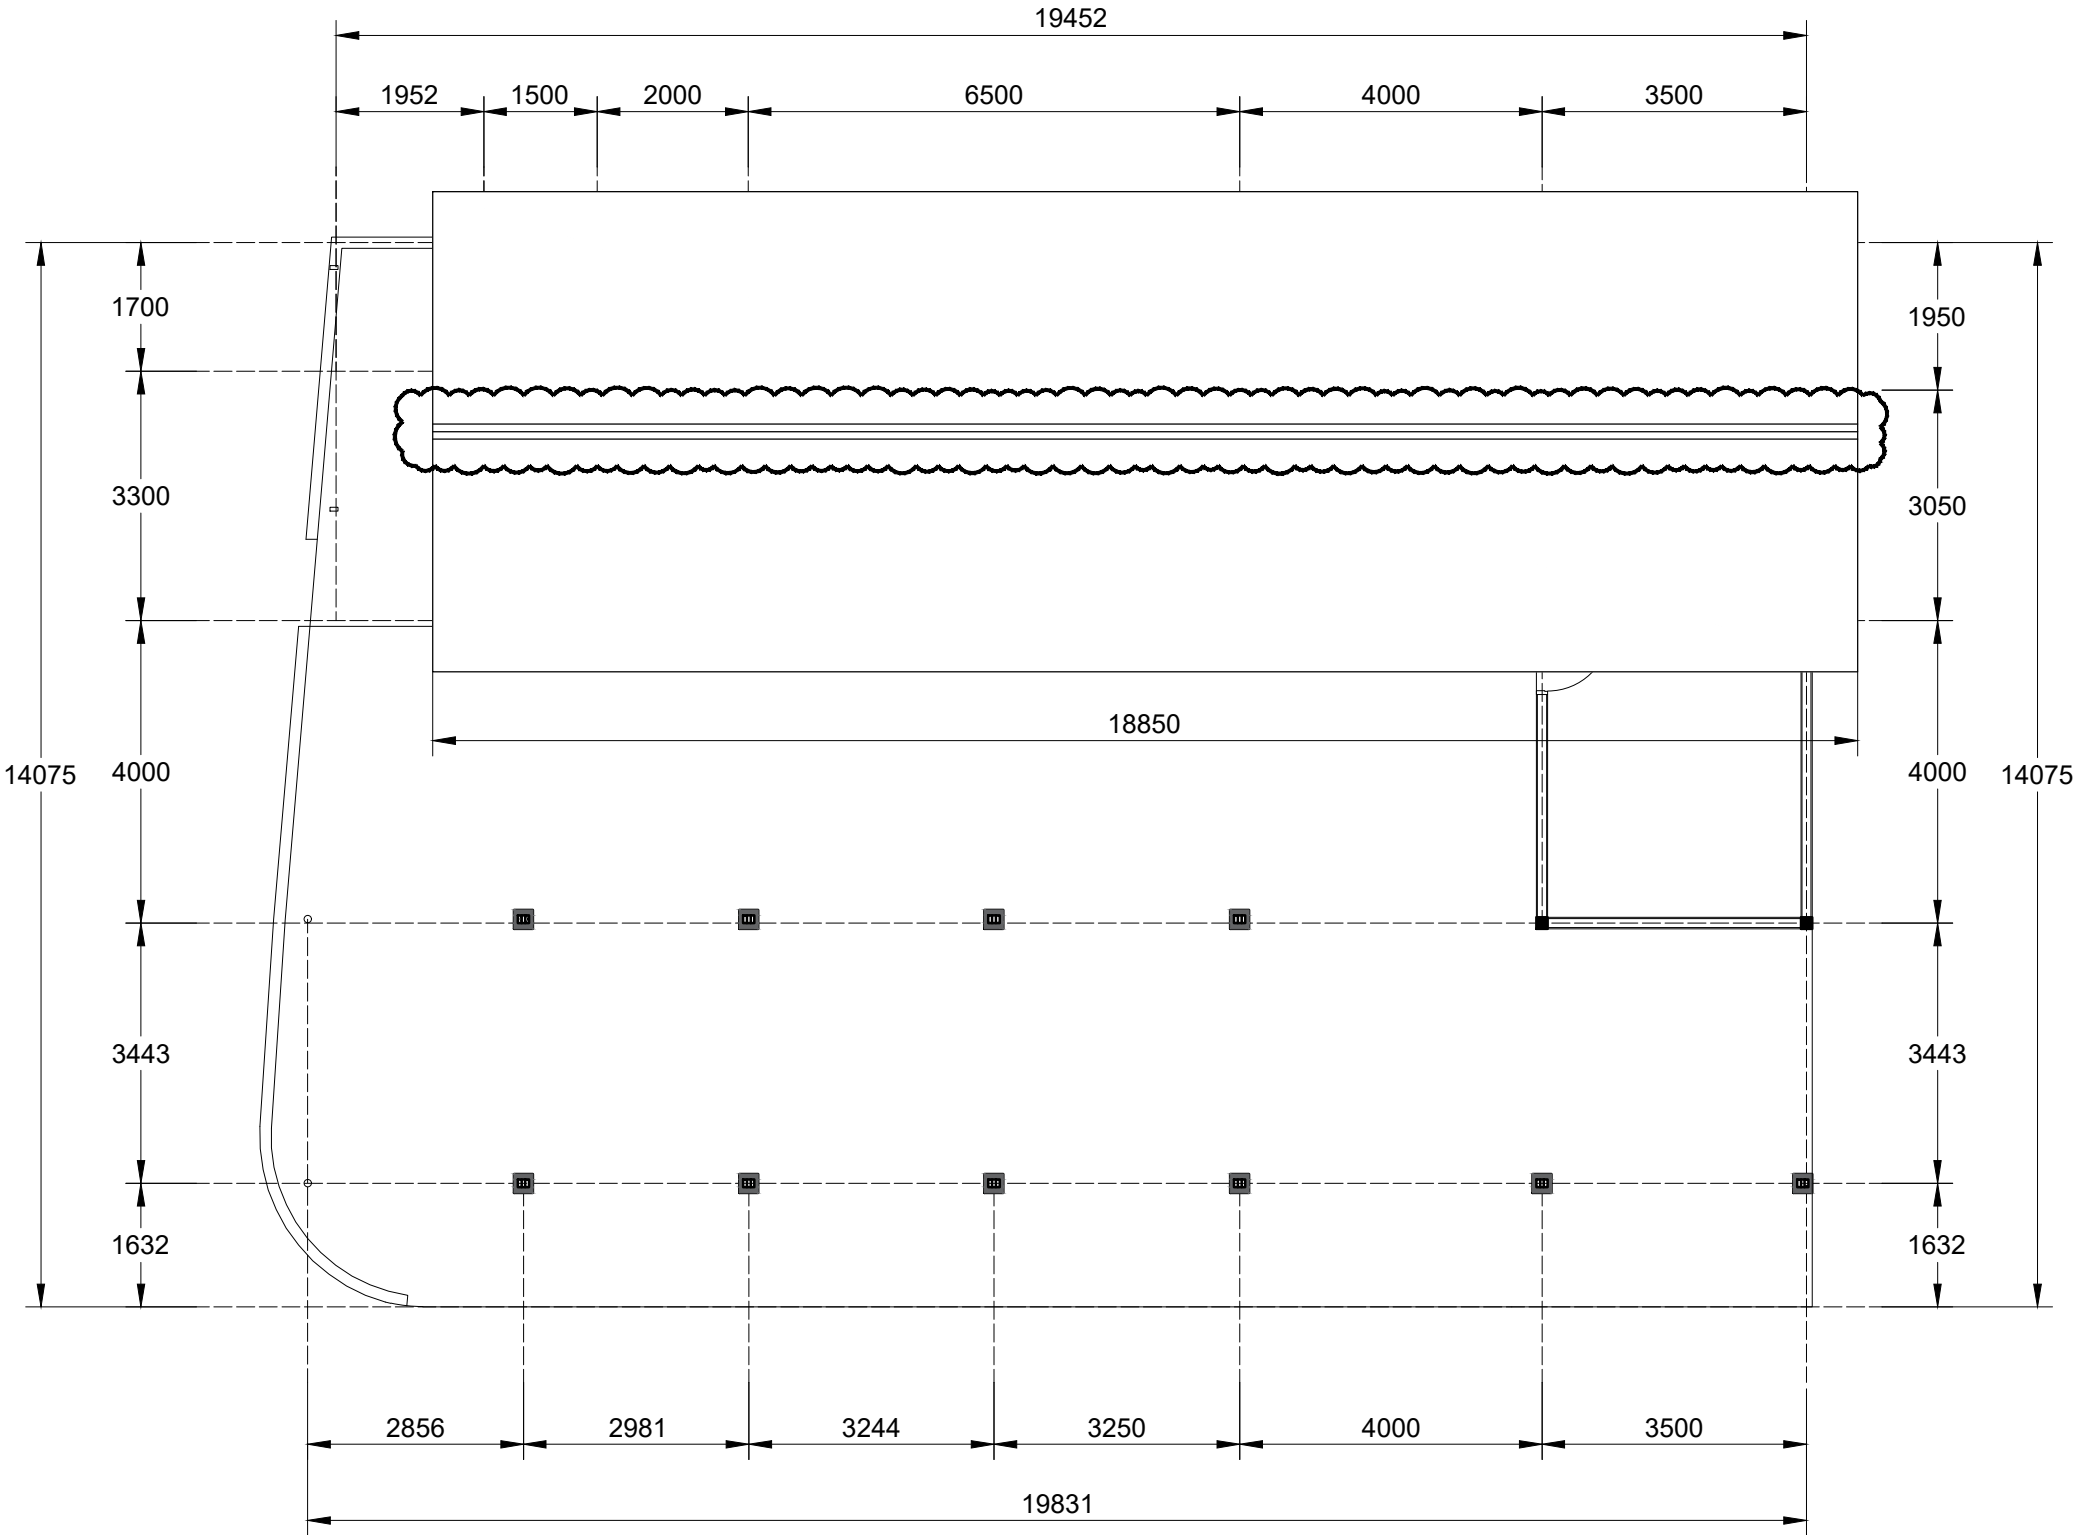
**DENAH PERBAIKAN BUBUNGAN TOTAL**  
SKALA 1 : 100

SCOPE PEKERJAAN :  
- Perbaikan Total Bubungan Existing

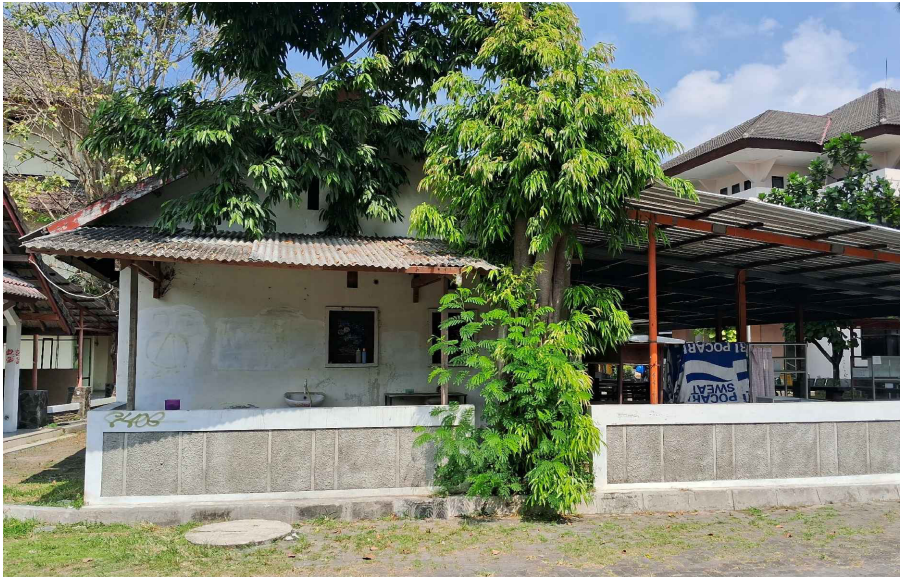
KONDISI KONSOL KANTIN YANG AKAN DIBONGKAR

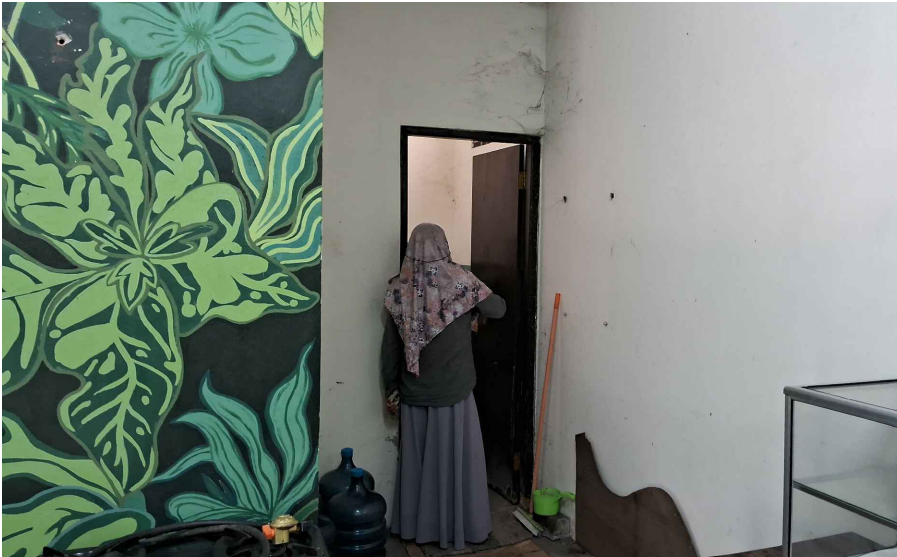
KONDISI KANTIN YANG AKAN DIPASANG ROSTER BARU

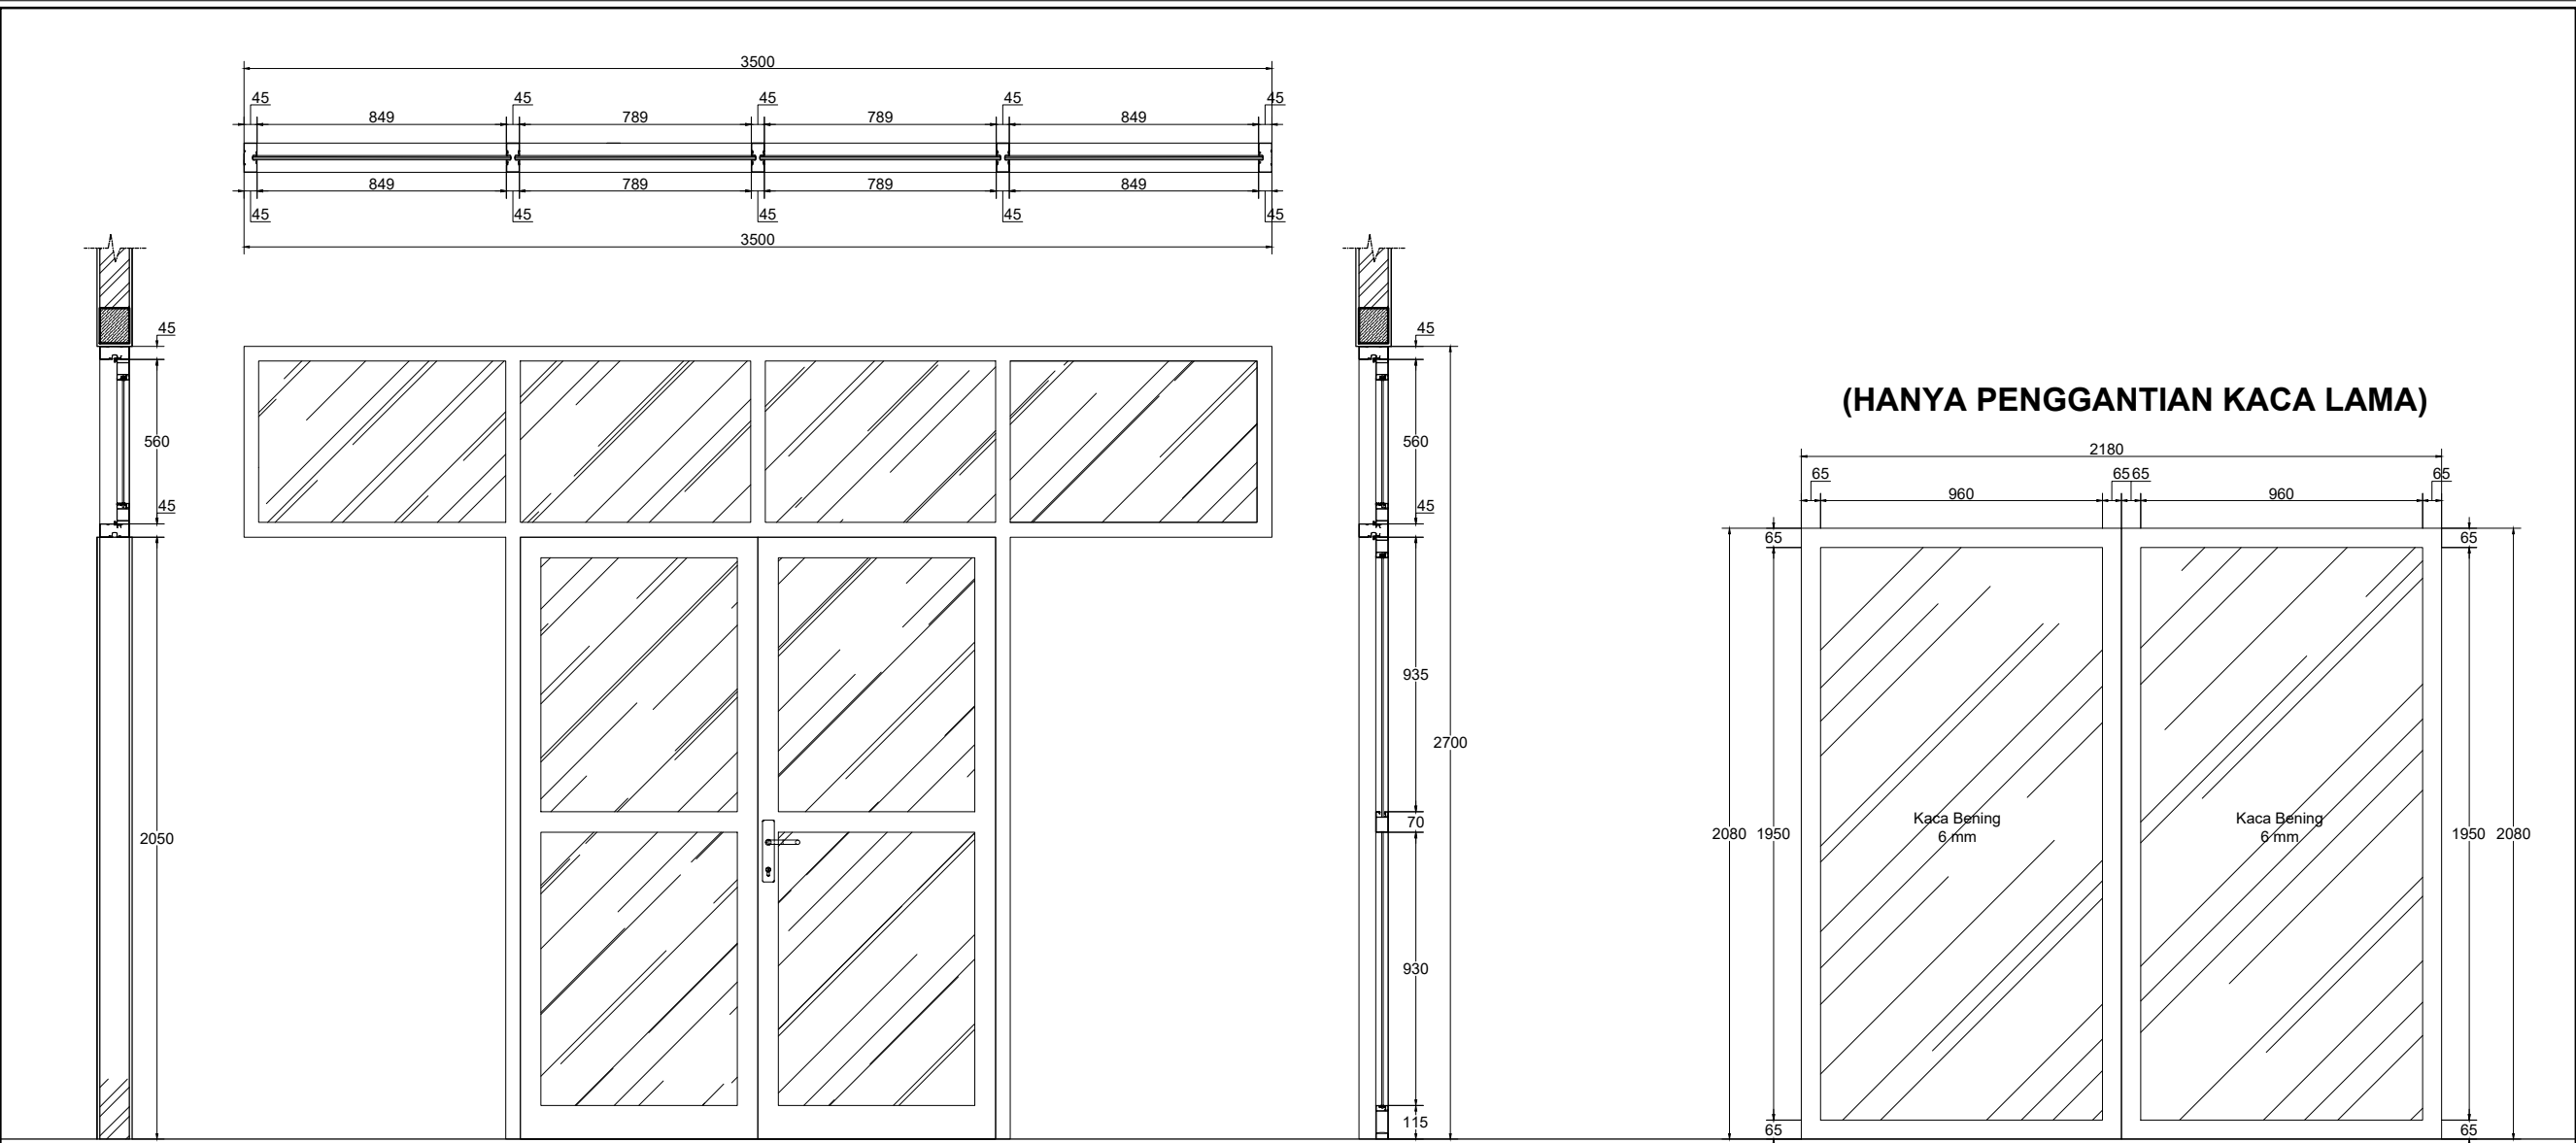
DETAIL P01  
SKALA 1 : 25

DETAIL PENGANTIAN KACA P03  
SKALA 1 : 25

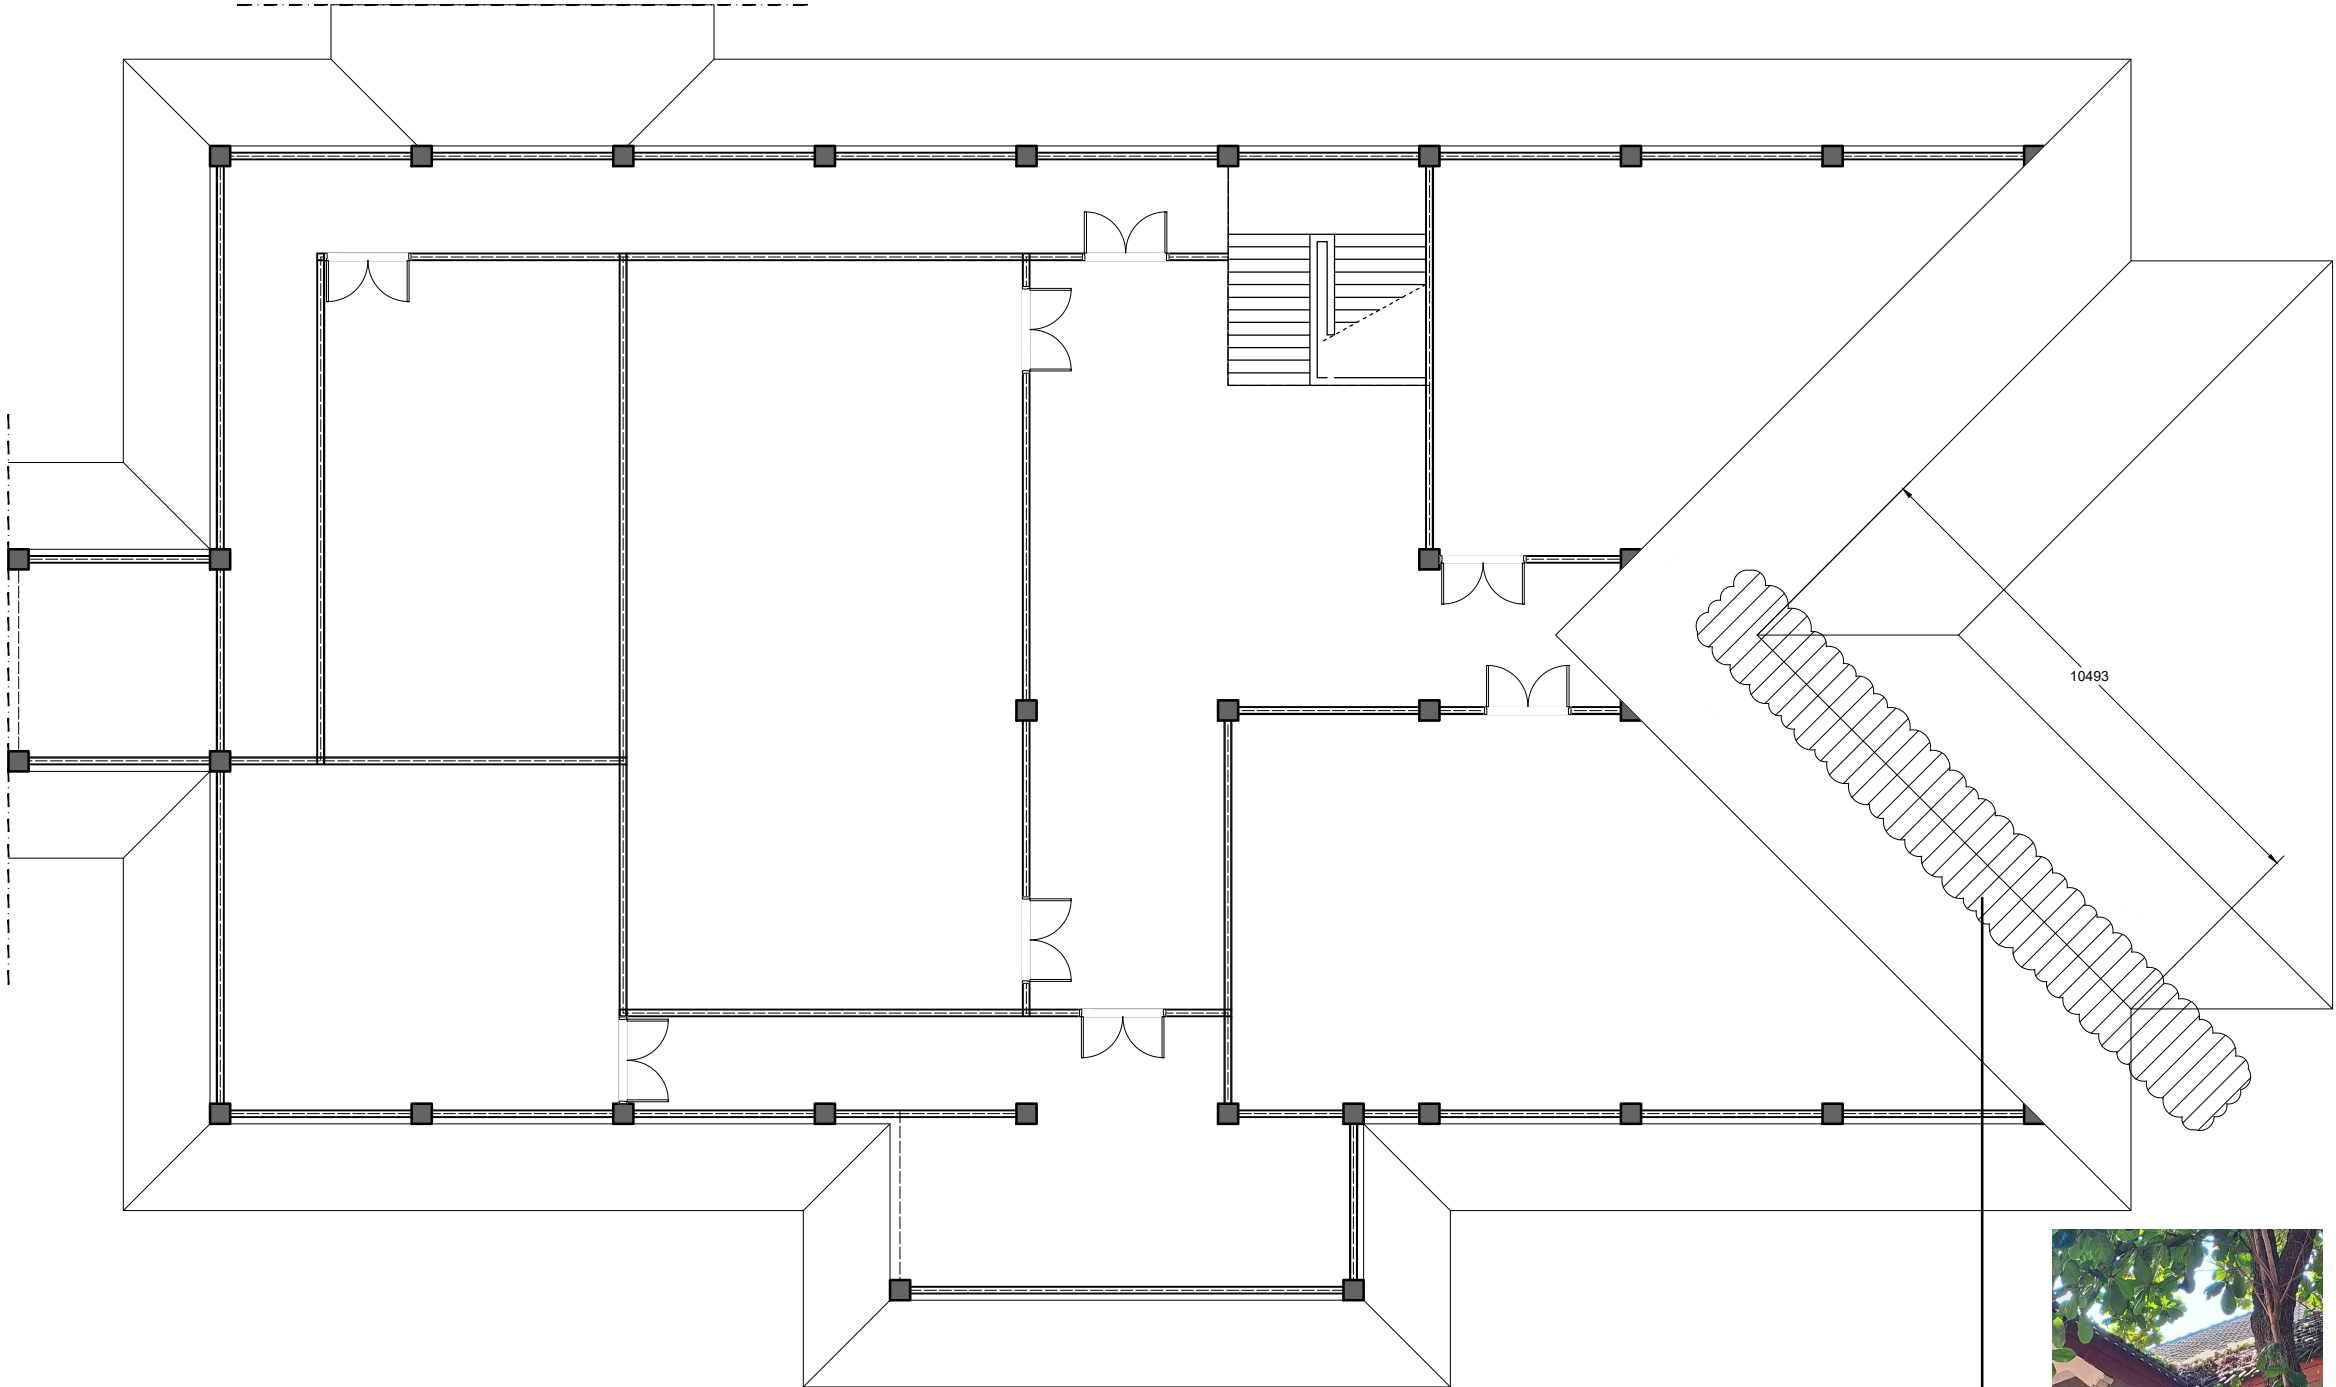
DENAH PERBAIKAN FLASHING GEDUNG KRIYA LOGAM & KAYU LT. 02  
SKALA 1 : 150

SCOPE PEKERJAAN :  
- Penggantian Talang Galvalum 0.3 Lebar 80cm
